BETONARME YAPILARDA
GALVANİZ KAPLI ÇELİK DONATI
KULLANIMININ AVANTAJLARI

Dr. Müh. Kahraman Şirin
Doç.Dr. Şule Yıldız Şirin

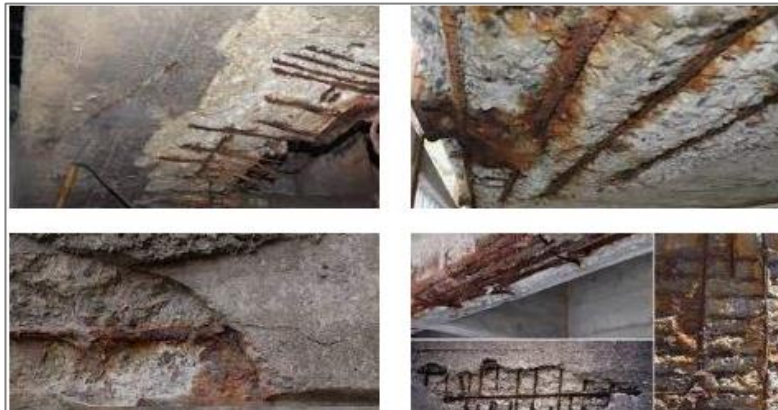
Şekil 1. Betonarme İçindeki Donatı Korozyonu

Çelik korozyon ürünlerinin hacmi çeliđin hacminden yaklaşık 7 kat büyük olup bu hacim artışının neden olduđu çekme iç gerilmeleri, betonun çekme dayanımından büyük olduđu için betonda çatlamalar başlar. Oluşan bu çatlaklar genellikle donatıdan en yakın bitişik yüzeye doğru olup donatı çeliđinin korozyonunu hızlandırır [5-7,9,10].

Bu çatlaklar, agresif korozif ajanların betona hızlı ve yoğun bir şekilde girmesine yol açarak çeliğin korozyon sürecini hızlandırır. Böylece betonun katmanlarına ayrılmasına veya beton parçalarının yüzeyden dökülmesine neden olur. Korozyona maruz kalmış betonarme yapının ömrünü uzatmak için onarım ve güçlendirme yapılsa da korozyon nedeninin ortadan kaldırılmasının güç, işlem maliyetinin yüksek, verimliliğinin düşük ve korozyon sorununun ilerleyen zamanlarda tekrarının söz konusu olması tamir ve onarım işlemin etkinliğini azaltmaktadır. Günümüzde, çinko kaplama, donatı çeliğinin korozyon dayanımını arttıran en uygun çözüm olarak karşımıza çıkmaktadır. Galvanizleme olarak adlandırılan çinko kaplama, donatıya hem bariyer koruma hem de kaplamanın hasar görmesi durumunda katodik koruma sağlar. Ayrıca, çinko yüzeyinde oluşan ve karmaşık yapıya sahip olan katı çinko korozyon ürünleri de metali betonun karbonatlaşma etkisine karşı dirençli ve kaplamasız çeliğe göre klorürlere karşı daha yüksek toleranslı yapar [6,9,12,13]. Donatıların galvanizlemesi, betonun içindeki çelik donatıya korozyon açısından önemli bir koruma sağlamaktadır. Galvanizleme korozyon başlangıcı geciktirdiği gibi korozyon hızını da yavaşlatarak, yapıların ömrünü 4-5 kat artırır.

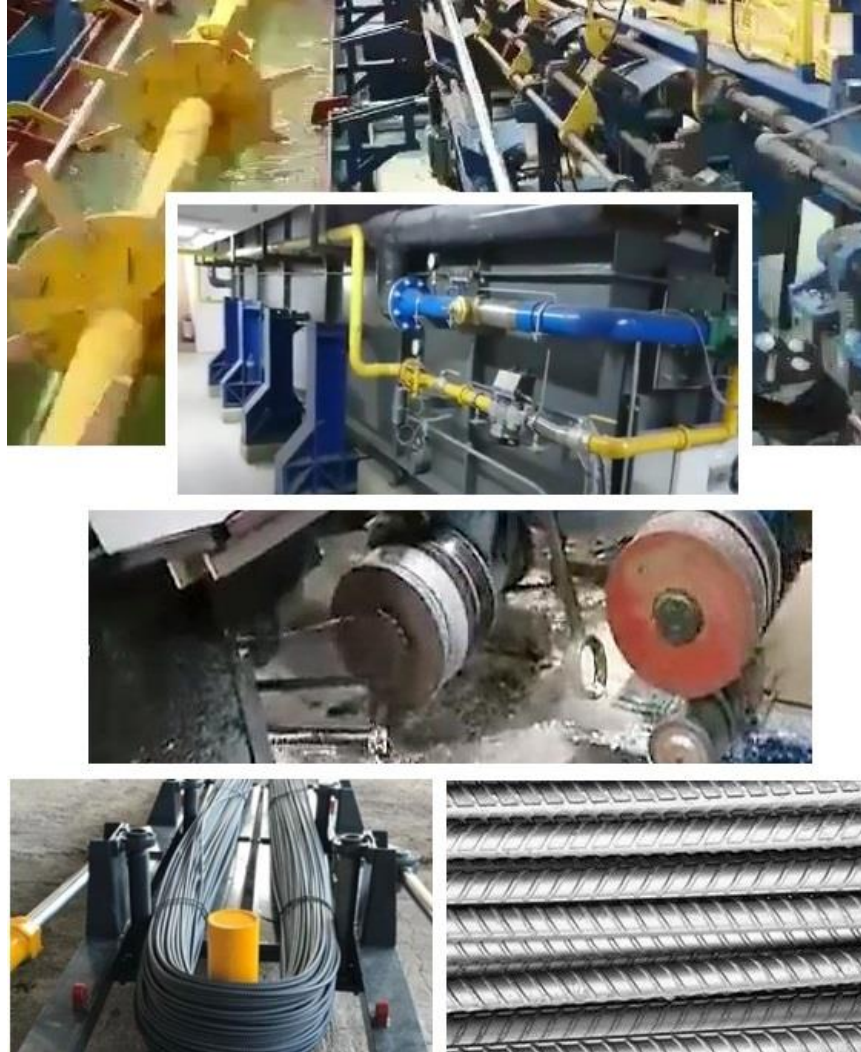
Şekil 8. Seri Akışlı Rebar Sıcak Daldırma Galvanizleme Tesisleri

KFS METAL, önceden bahsi geçen yöntemlerden farklı olarak yüksek üretim kapasitesi ve yüksek çinko kaplama kalitesine olanak sağlayan "Seri Akışlı Rebar Sıcak Daldırma Galvanizleme Tesisleri"ni başarıyla üretmektedir. Parça galvanizlemede seri üretim akışını bozan, işletme maliyetini arttıran, verimliliği düşüren, çevre sorunları ve kirliliğine yol açan işlem adımları değiştirilerek, seri üretime uygun yeni bir tesis tasarımı geliştirilmiştir. Bu amaçla, askılama işlemi ile vinç kullanımının tamamen iptal edilmesi, kimyasal yüzey işlemleri yerine lazer temizleme, kurutma kabini yerine indüksiyon ısıtma sistemi, ürün hareketlerinde makaralı konveyör, çinko banyosuna daldırma işleminde yıldız çark mekanizma kullanımı öngörülmüştür. KFS METAL tarafından geliştirilen yeni nesil "**Seri Akışlı Sıcak Daldırma Donatı Galvanizleme Tesisleri**" ile parça galvanizleme yönteminde 2,0 t/h olan üretim kapasitesinin 3 kat artacağı, çinko kaplama kalınlığının ise ASTM A 767, ISO 14657 ve EN 10348-2 standartlarına uygun şekilde minimum 610 g/m² (85 µm) olacağı öngörülmektedir.
